14 Lasfouten

Opleiding: Inspectie en Keuringstechniek niveau 2 (IKT II), HU-Utrecht
Module: Kennis van Installaties
Periode: 2017-2018 rev B
Docent: D.G.J. Erdtsieck

LAS-FOUTEN

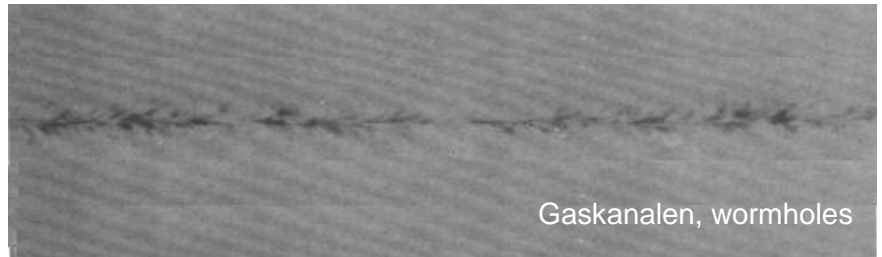
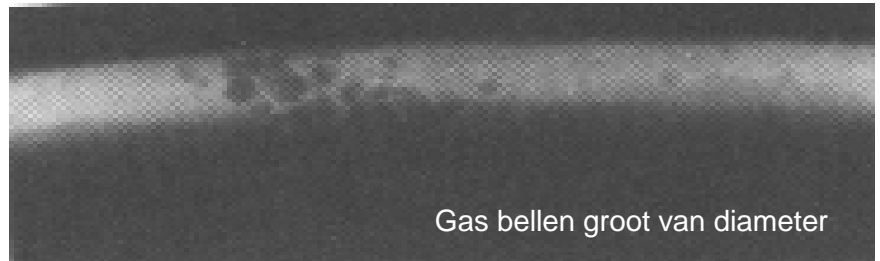
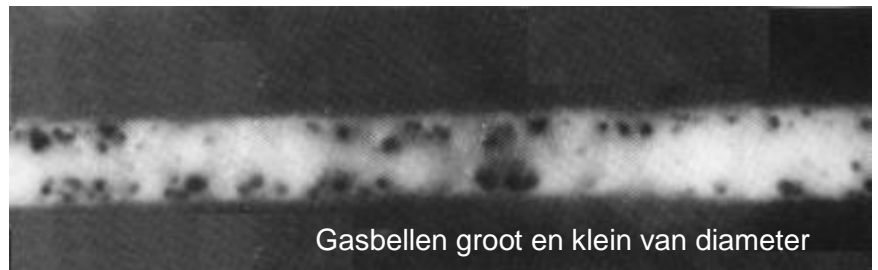
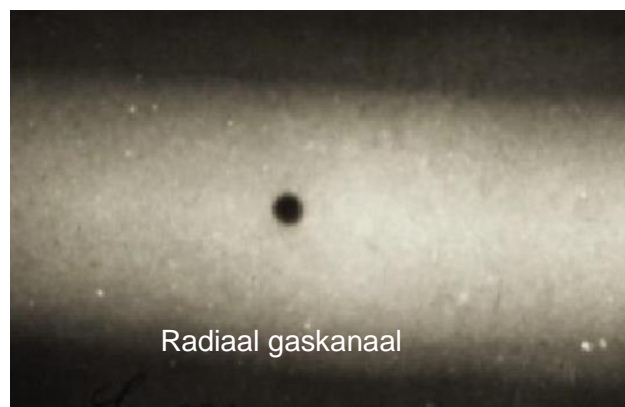
Voorbeeld van radiografieën met gas

Gas in vloeistof (ook lasmateriaal) neemt van nature altijd een bolvorm aan.

Gas is een holle ruimte absorbeert geen straling. Het beeld op de radiografie zal dus donkerder zijn dan van een holte gevuld met een materiaal. (bijvoorbeeld slakresten)

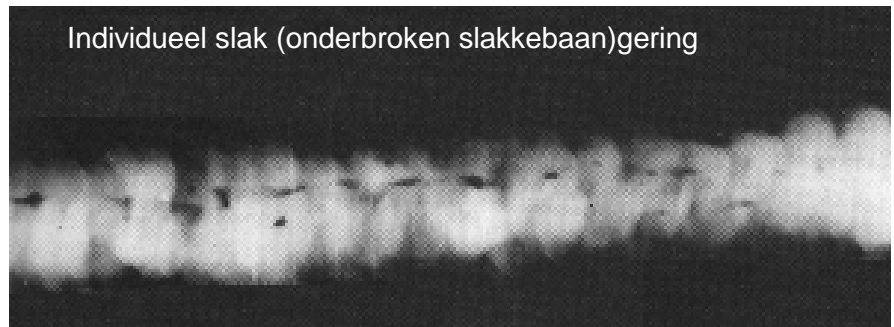
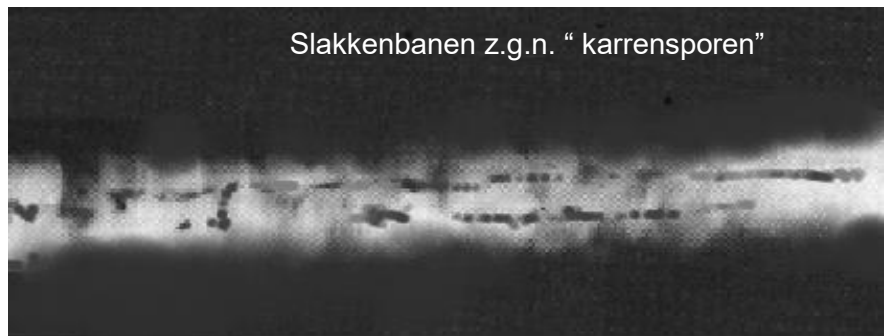
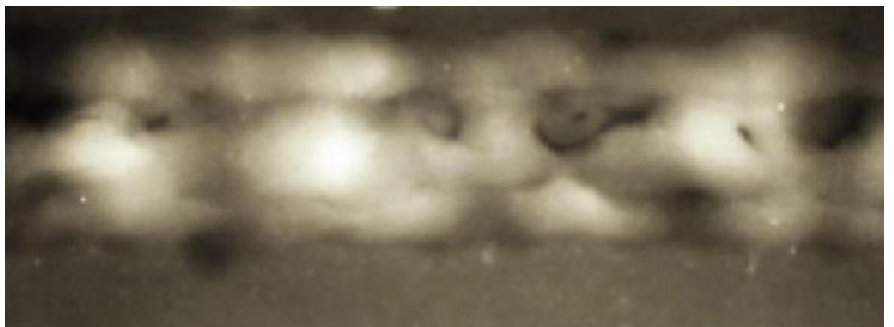
Voorbeeld van radiografieën met slak

Het beeld op de radiografie zal grijs zichtbaar zijn met scherpe contour aftekeningen.

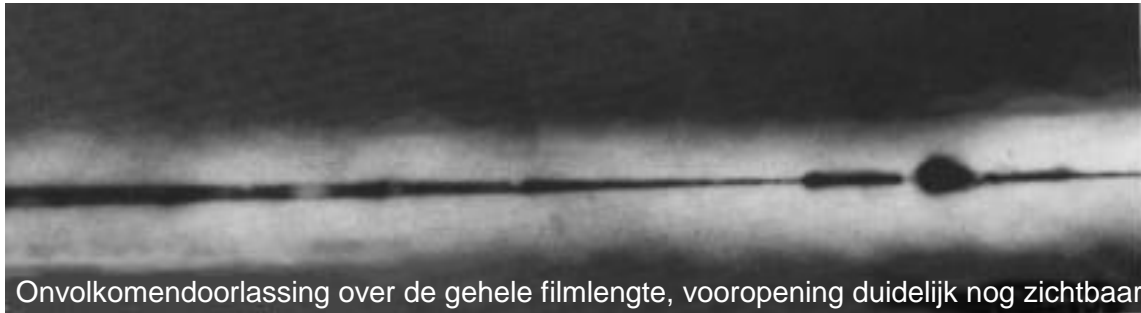
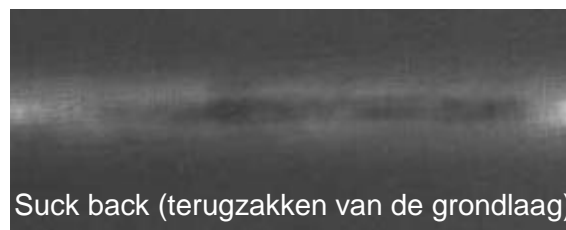
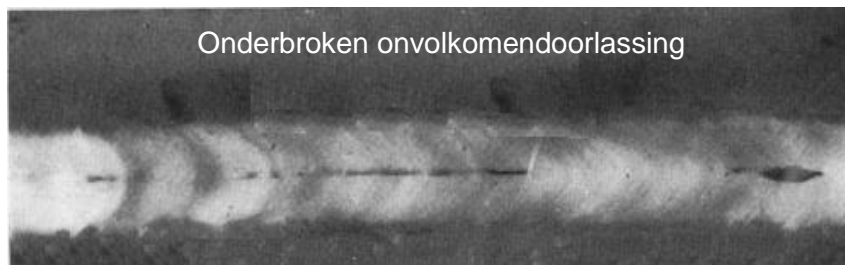
Voorbeeld van radiografieën met doorlasfouten

Een onvolkomendoorlassing kan een lange lengte hebben. De breedte van de onvolkomendoorlassing kan variëren afhankelijk van de toegepaste vooropening. De zwarting is afhankelijk van de fout hoogte.

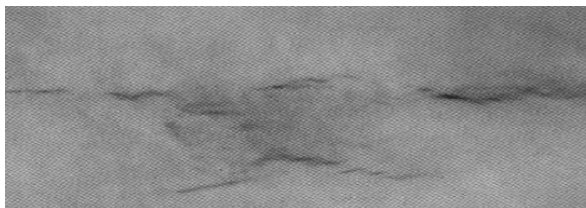
Radiografie van een warscheur (gietstuk)

Een warscheur verloopt interkristallijn

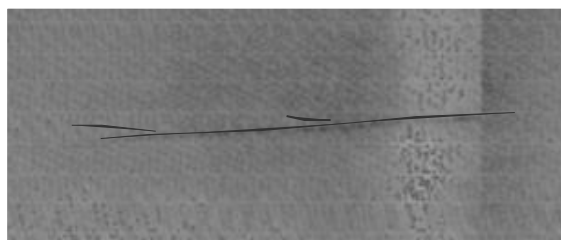
Radiografie van een koudscheur (gietstuk)

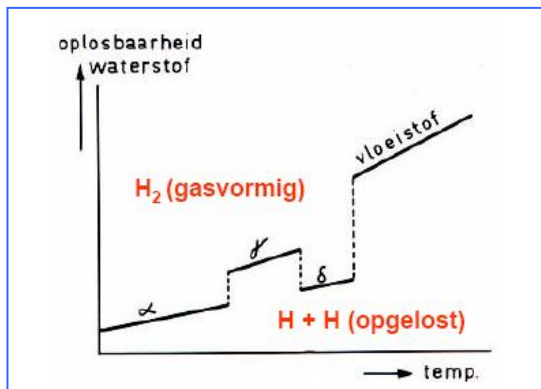
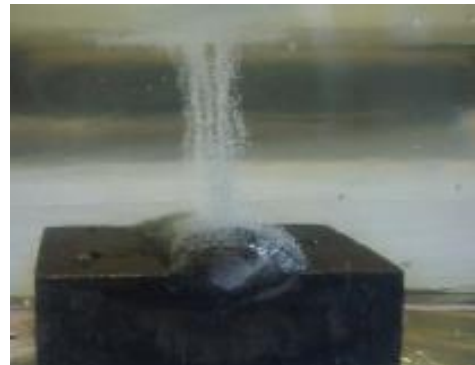
H + H = H₂ Moleculaire waterstof is in volume vele malen groter.
(H + H = geen 2)

Diffusie van waterstof van uit een CS-las Vloeistof Glycerine

Moleculaire waterstof opgesloten hoge spanningen
Gevolg kans op een waterstofscheur.
(koudscheur)

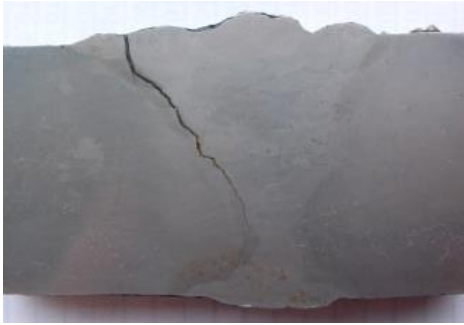
Koudscheur langs de HAZ.

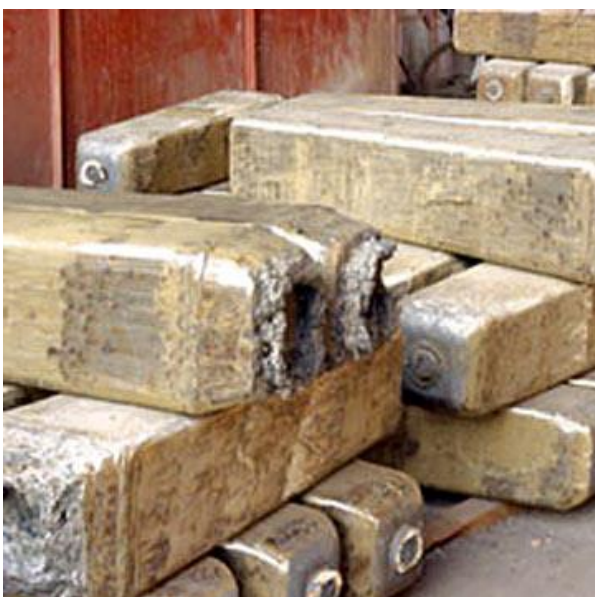
Plaat gewalst uit gietblokken (ingots, zie schets) geven de meeste kans op insluitingen. (segregaties, dubbelingen)

Tijdens het stollen van een blok zullen er altijd aan de bovenzijde slinkholtes/vuil ed. aanwezig zijn. Als de kop van een blok niet goed verwijderd is zal de onvolkomenheid worden uitgewalst en zal zich altijd in de midden bevinden.

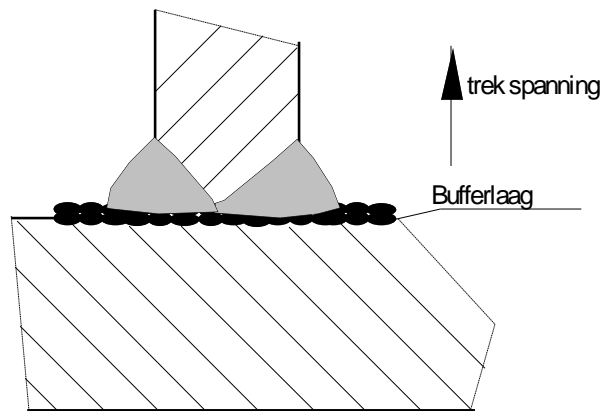
Het lassen van een "bufferlaag", dit is een deklas gelast met een toevoegmateriaal die meer rek kan opnemen. Dus een lagere treksterkte dan het basismateriaal. (zie schets)

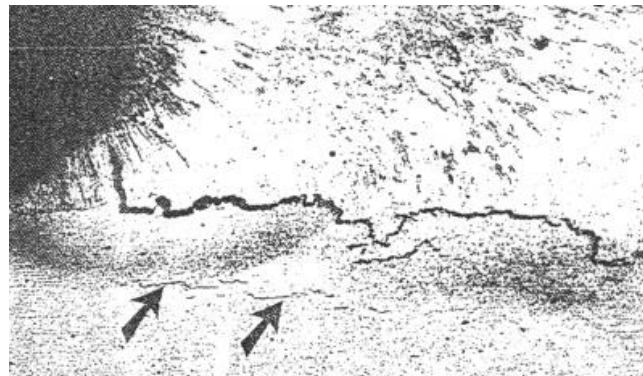
Macro van een terrasscheur

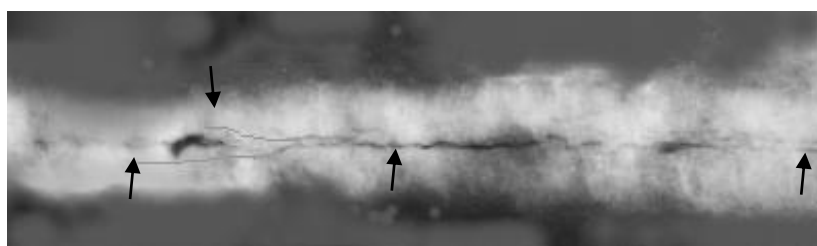
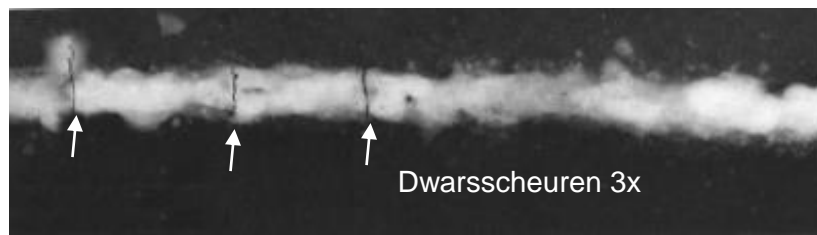
Voorbeeld van radiografieën met scheuren

Scheuren kunnen op iedere plaats en in iedere willekeurige vorm op de radiografie in of naast de las worden waargenomen. Scheuren zijn op de radiografie te herkennen als zwarte grillige lijnen meestal met kleine vertakkingen (gebruik van vergroot glas is aan te raden). Afhankelijk van de ligging van de scheur zal het contrast groot of gering zijn en afhankelijk van de krimp zal de scheur in dwars- of lengte richting lopen.

Vertakte langsscheuren

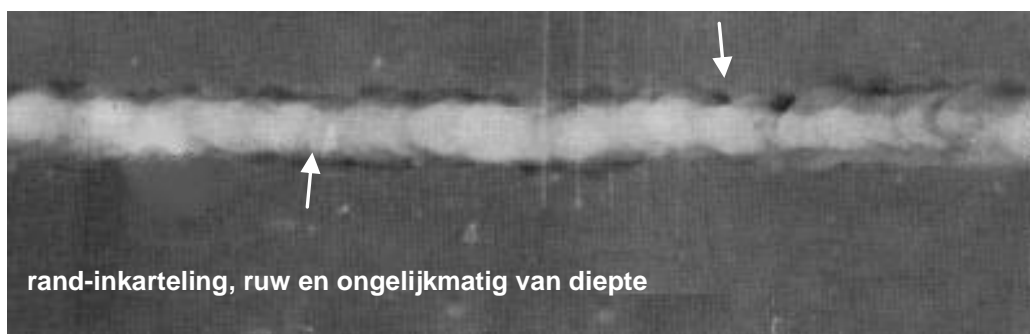
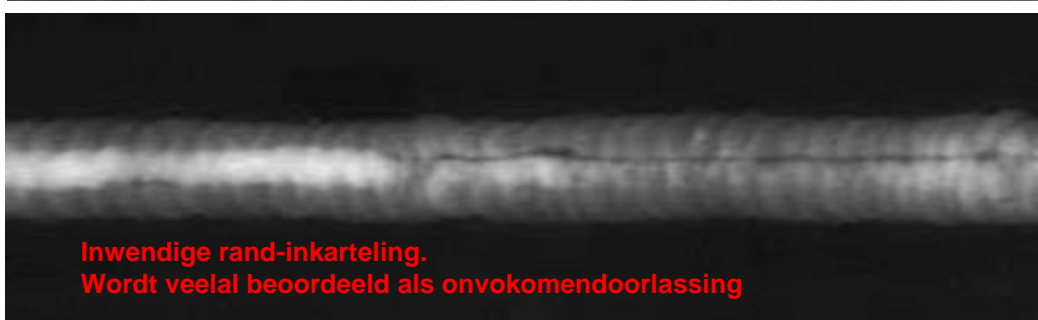
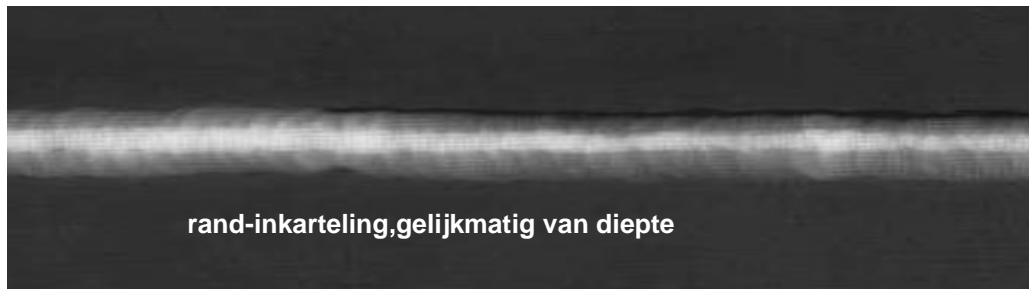
Voorbeeld van radiografieën met inkarteling

De lengte van randinkarteling kan variëren van kleine stukjes tot aan grote lengte. Het beeld op de radiografie is een donkere niet strakke gegolfde aantekening langs de grond- of sluitlaag

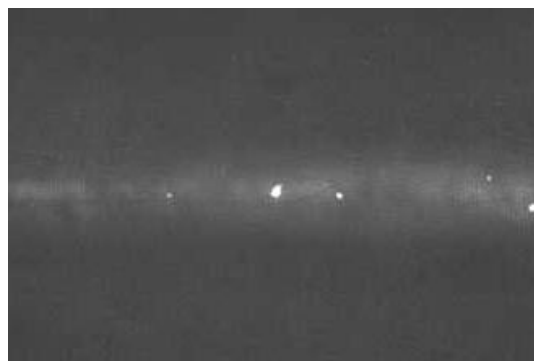
Voorbeeld van radiografieën met vreemd metaal insluitsel

De lengte van de insluitels is gering. Het beeld op de radiografie is een witte willekeurige vorm, omdat het stukje metaal meestal een grotere absorptie heeft dan het basismateriaal. (veelal wolfram)

(wolfram insluitels)
Witte punten zie ook in basis
materiaal

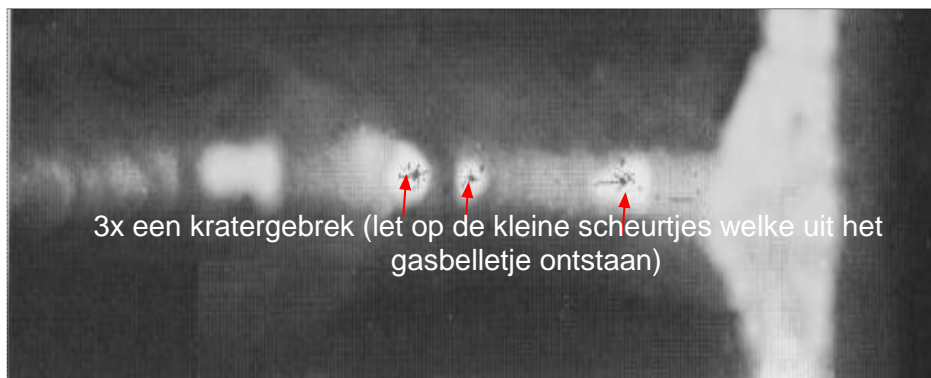
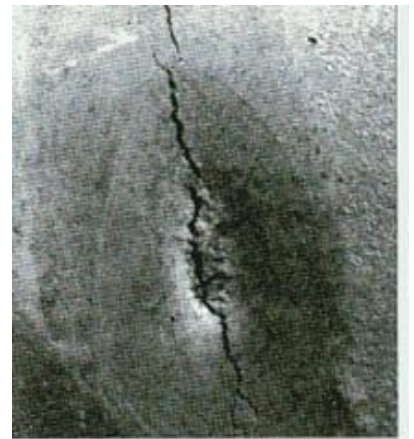
Voorbeeld van radiografieën met een krater gebreken

Tijdens het starten en stoppen van een lasverbinding, kunnen kratergebreken ontstaan.

Tijdens het gasbooglassen van materialen met een grotere uitzettingscoëfficiënt dan b.v. cs-staal zal dit eerder optreden. Zoals b.v. chroom-nikkelstaal, nikkel, koper, aluminium ed.

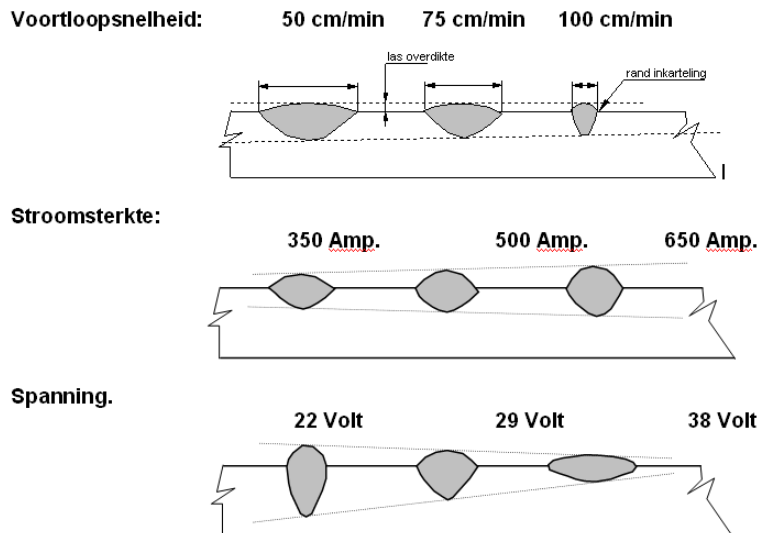
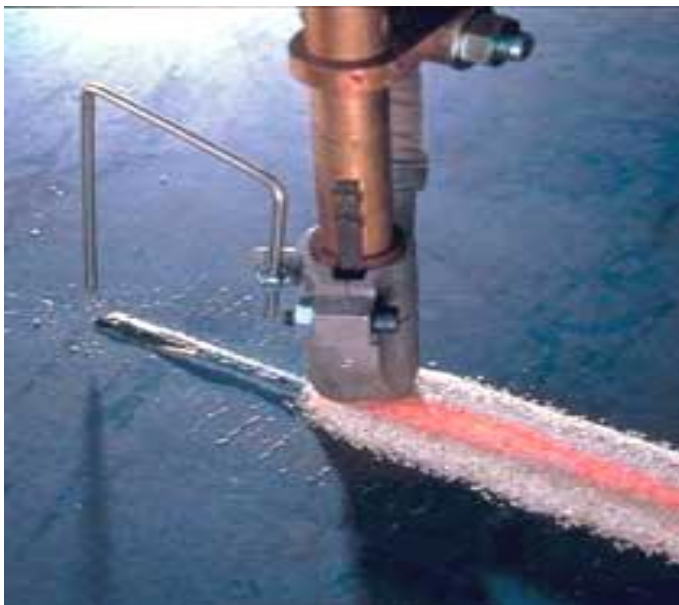
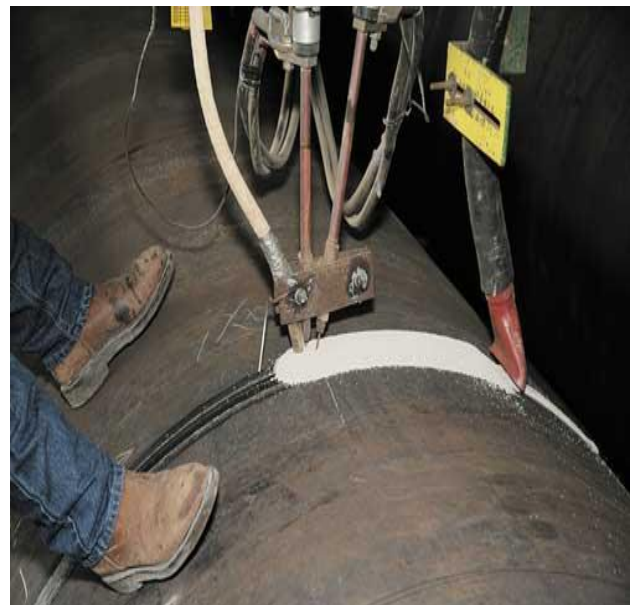
De onderstaande figuren geven de invloed aan van Amperage, Voltage en Voortloopsnelheid ten aanzien van de lasdoorsnede.

Verhoging van de lasstroomsterkte heeft een vergroting van de inbrandingsdiepte (en dus opmenging) tot gevolg. Als vuistregel kan worden gehanteerd: bij gebruikmaking van een lasdraad met een diameter van 4 mm is de inbrandingsdiepte op een vlakke plaat **ca 1 mm per 100 A**. Met andere woorden: wordt gelast met 400 A dan is de inbrandingsdiepte ca. 4 mm.

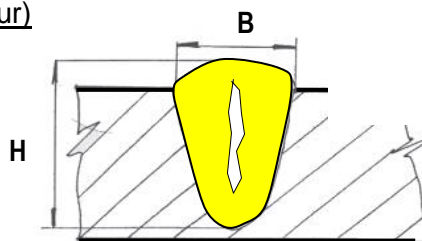
HB-scheur (Hoogte Breedte scheur)

Hoogte breedte scheur = krimpscheur.

Als men dieper in brand dan de sluitlaag breed is ontstaat er een krimpscheur in het hart van de las.

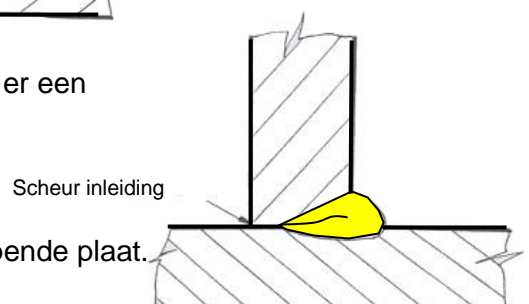
Wortelscheuren

Ontstaan door een te kleine hoek tussen draad en doorlopende plaat.

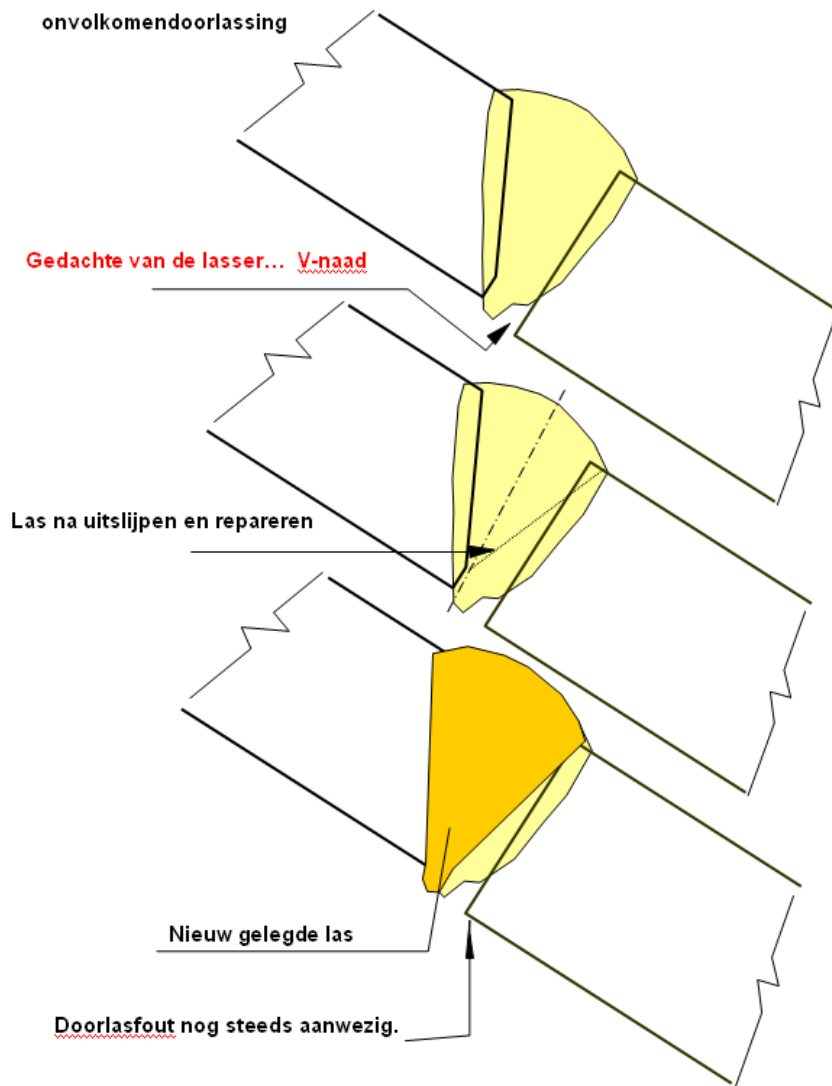
En wat te denken van een reparatie (onvolkomendoorlassing) opgaaf aan een halve V-naad, die op het rapport vermeld is als V-naad. De reparatielasser (andere lasser), zal het rapport erbij nemen om de afstand uit te meten waar gerepareerd moet worden. Steevast zal hij verkeerd repareren met alle gevolge van dien.

Het ergste is dat na herhaaldelijk repareren de las uiteindelijk wordt gesneden. Waarom wordt er verkeerd gerepareerd kan je duidelijk zien aan de hand van de schets.
